Blitz-Information adressgenau

Schadenort: Sauertalsweg 45 , DE-38379 Wolsdorf
Schadentag: 03.08.2019, -0 Tag/e, +0 Tag/e
Schadenummer: Beispiel-Blitz-adressgenau

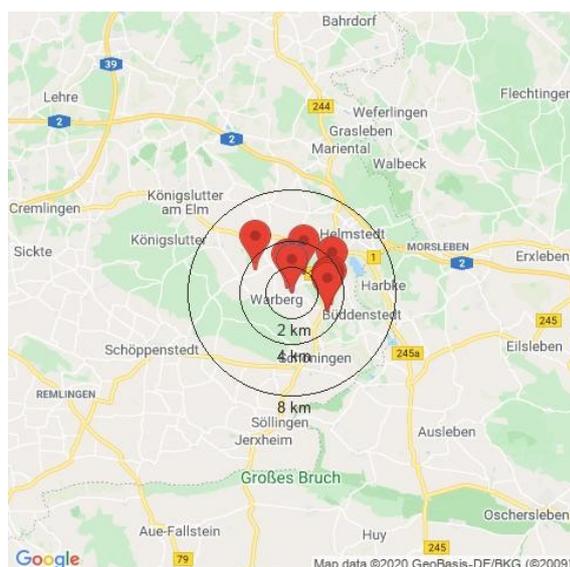
Abbildung: Alle Blitze in einem Umkreis von 15 km

Datum	Uhrzeit	Entfernung [km]	Stärke [kA]	Blitztyp	Geogr. Breite	Geogr. Länge
03.08.2019	15:37:02	0.042	51.60	WE	52.186	10.939
03.08.2019	15:37:02	0.438	-12.90	WE	52.189	10.934
03.08.2019	15:32:20	1.713	3.20	WW	52.199	10.953
03.08.2019	15:29:52	3.099	-28.00	WE	52.176	10.981
03.08.2019	15:29:22	3.106	-7.70	WW	52.176	10.981
03.08.2019	15:28:43	3.173	3.90	WW	52.174	10.98
03.08.2019	15:29:52	3.251	-4.00	WW	52.172	10.98
03.08.2019	15:22:54	3.274	-7.10	WE	52.191	10.986
03.08.2019	15:29:52	3.316	-8.40	WW	52.177	10.985
03.08.2019	15:28:28	3.417	-10.60	WW	52.203	10.896
